Wybrane zagadnienia przenikania ciepła i pary wodnej przez przegrody jednowarstwowe

**Doświadczenia eksploatacyjne
przegród jednowarstwowych
z ceramiki poryzowanej**

Krystian Dusza
Jerzy Żurawski

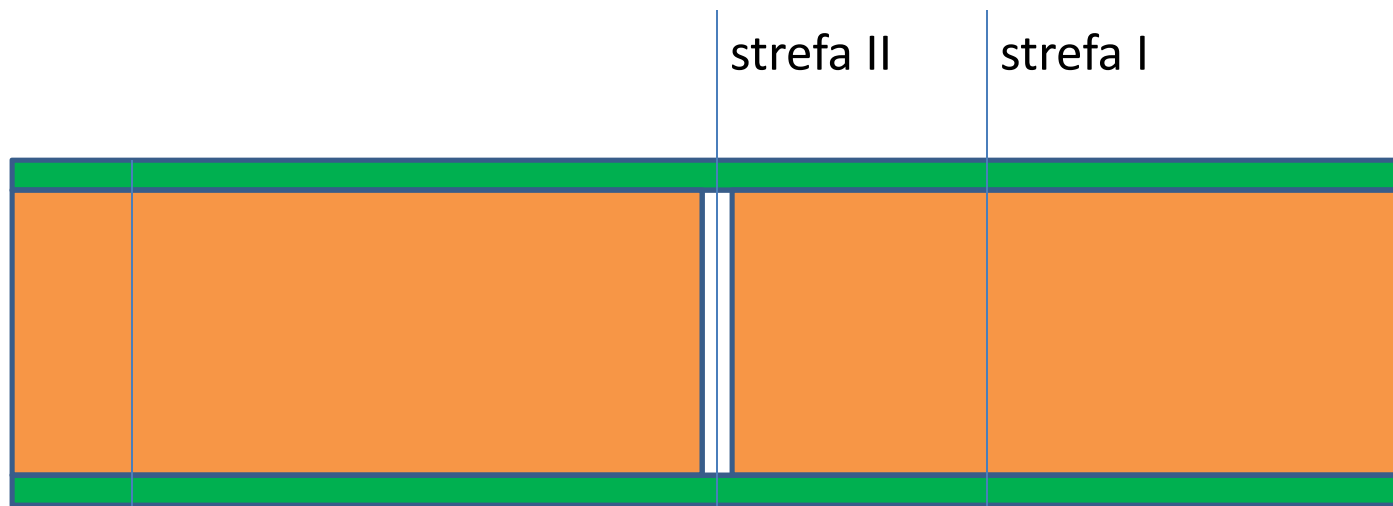
Przekrój poziomy ściany

farba akrylowa

tynk cementowo-wapienny

bloczek z ceramiki poryzowanej

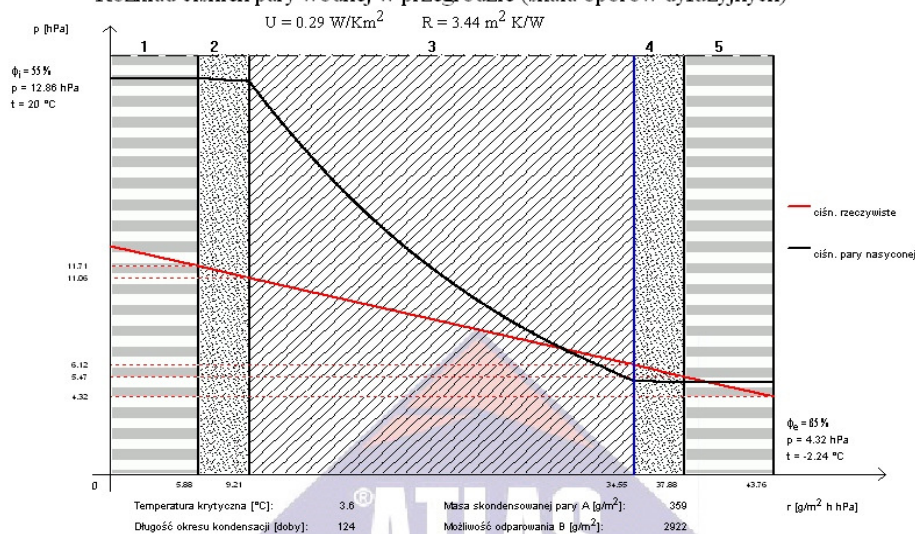
Rozkład ciśnień pary wodnej w przegrodzie (skala oporów dyfuzyjnych)

Nr	Nazwa warstwy	d [m]	δ (10^{-4}) [g/m h hPa]	r [g/m² h hPa]	ϕ [%]
Wewn.					55
1	ATLAS ARKOL E x2	0.0002	0.3401	5.88	
2	Tynk lub gładź cementowo-wapienna 1850	0.015	45	3.33	
3	* porotherm38/2010	0.38	150	25.33	
4	Tynk lub gładź cementowo-wapienna 1850	0.015	45	3.33	
5	ATLAS ARKOL E x2	0.0002	0.3401	5.88	
Zewn.				$\Sigma = 43.76$	85

Rodzaj przegrody : Ściana zewnętrzna Temperatura wewn. okresu wysychania [°C]: 20
 Warunki eksploatacji : średnio wilgotne Wilgotność wewn. okresu wysychania [%]: 55
 Strefa klimatyczna II

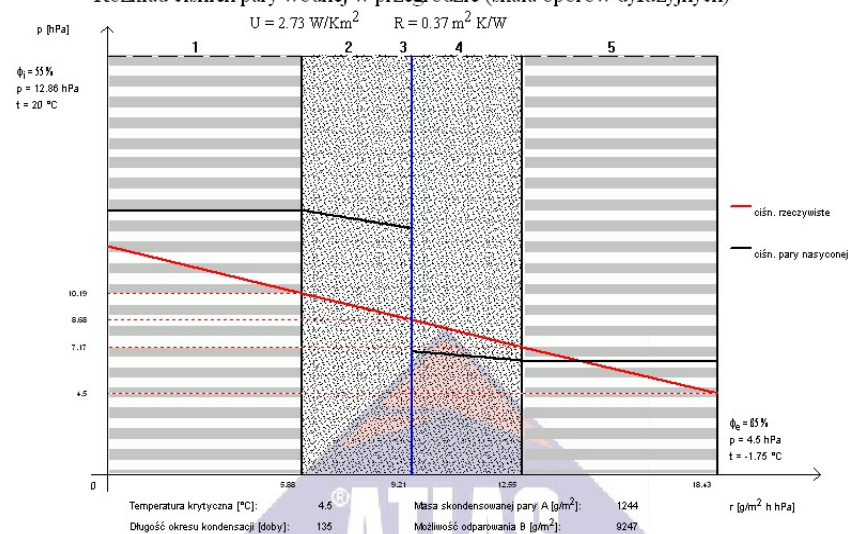
Rozkład ciśnień pary wodnej w przegrodzie (skala oporów dyfuzyjnych)

Nr	Nazwa warstwy	d [m]	δ (10^{-4}) [g/m h hPa]	r [g/m² h hPa]	ϕ [%]
Wewn.					55
1	ATLAS ARKOL E x2	0.0002	0.3401	5.88	
2	Tynk lub gładź cementowo-wapienna 1850	0.015	45	3.33	
3	Niewentylowana warstwa powietrza	0.38	0	0	
4	Tynk lub gładź cementowo-wapienna 1850	0.015	45	3.33	
5	ATLAS ARKOL E x2	0.0002	0.3401	5.88	
Zewn.				$\Sigma = 18.43$	85

Rodzaj przegrody : Ściana zewnętrzna Temperatura wewn. okresu wysychania [°C]: 20
 Warunki eksploatacji : średnio wilgotne Wilgotność wewn. okresu wysychania [%]: 55
 Strefa klimatyczna II

bloczek	szczelina
U [W/m ² K]	0,29	2,73
t _{kr} [°C]	3,6	4,5
Z [dni]	124	135
A [g/m ²]	359	1244
B [g/m ²]	2922	9247

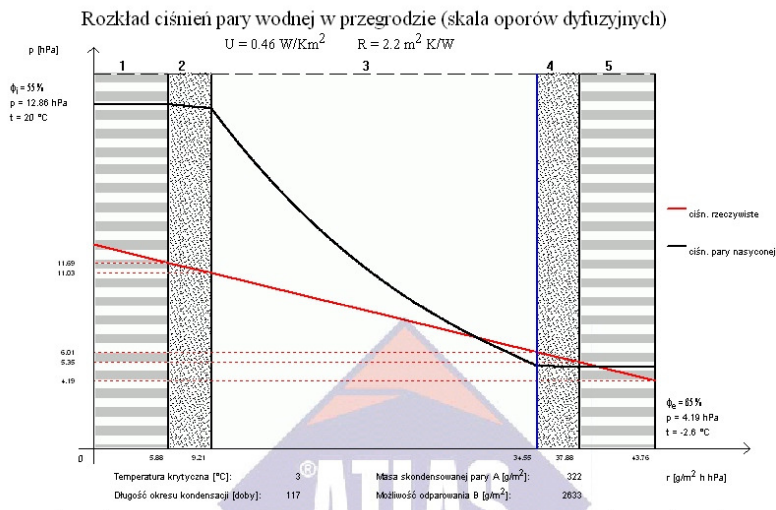
Obliczenia cieplne i wilgotnościowe w spoinie poziomej

Nr	Nazwa warstwy	d [m]	δ (10^{-4}) [g/m hPa]	r [g/m² hPa]	ϕ [%]
Wewn.					55
1	ATLAS ARKOL E x2	0.0002	0.3401	5.88	
2	Tylnik lub gładź cementowo-wapienna 1850	0.015	45	3.33	
3	* zaprawa termizol.TM	0.38	150	25.33	
4	Tylnik lub gładź cementowo-wapienna 1850	0.015	45	3.33	
5	ATLAS ARKOL E x2	0.0002	0.3401	5.88	
Zewn.				$\Sigma = 43.76$	85

ciepła zaprawa
U [W/m²K]	0,46
t_{kr} [°C]	3,0
Z [dni]	117
A [g/m²]	322
B [g/m²]	2633

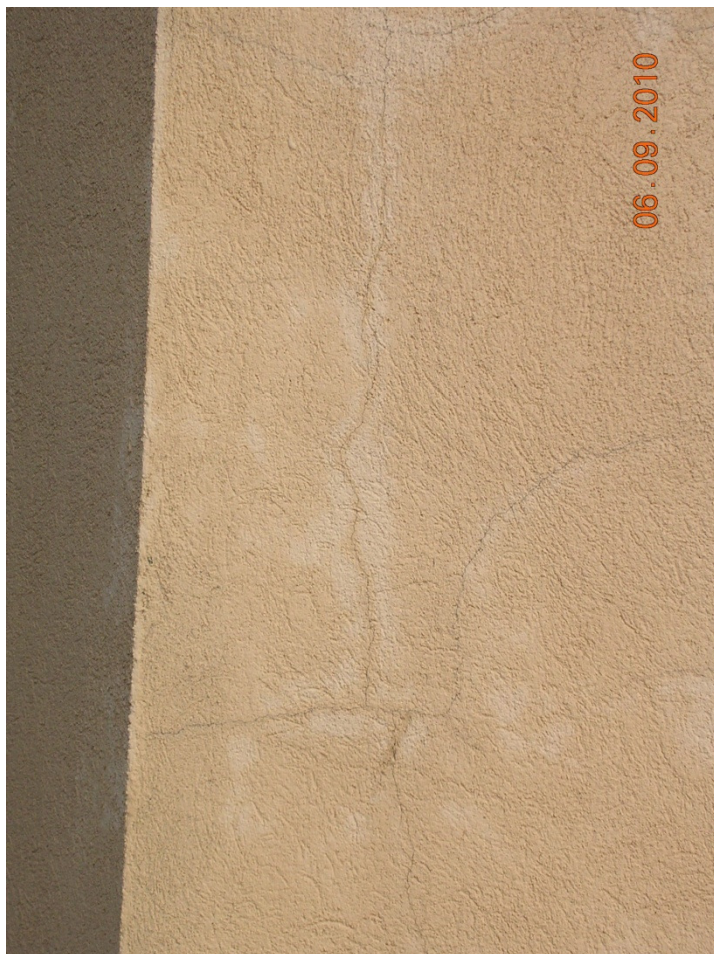
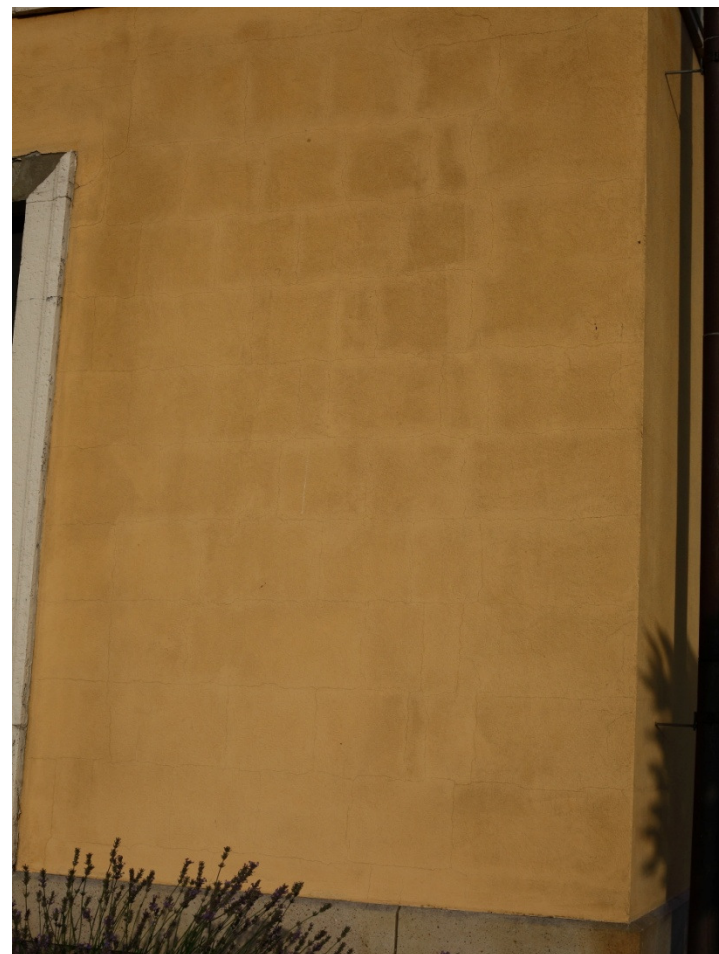
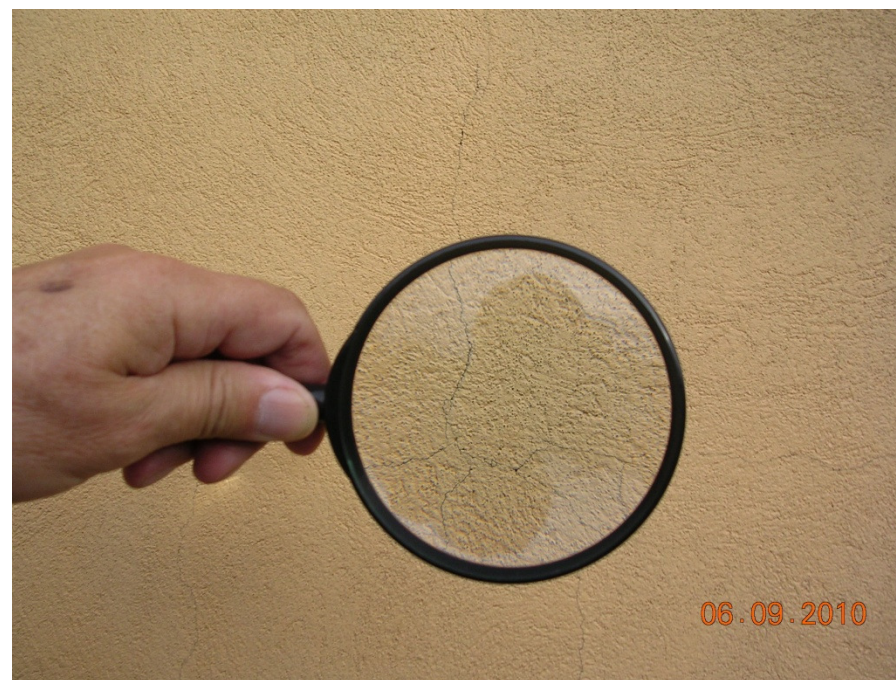
Skutki działania mostków cieplnych i parowych

- W szczelinach pionowych pustaków tworzą się mostki parowe, które powodują wykraplanie się pary wodnej na zewnętrznej warstwie tynku.
 - Zawilgocona zaprawa cementowo-wapienna tynku w miejscu szczeliny zwiększa współczynnik przewodzenia ciepła λ , a więc również straty ciepła.

- Znacząca ilość skroplonej wody w pustej szczelinie pionowej, spływa do spoiny poziomej i powoduje jej zawilgocenie, ze skutkami jw.
 - W rozpatrywanym układzie ściany dochodzi również do wykroplenia się pary wodnej w termoizolacyjnej zaprawie spoiny poziomej, co prowadzi do zwiększenia strat ciepła.

- Skroplona para wodna w okresie zimowym w szczelinach pionowych i spoinach poziomych, z powodu zmiennych cykli zamarzania-odmarzania, doprowadza do zniszczenia struktury tynku.

- Dodatkowym skutkiem wykroplenia się pary w spoinach jest rozpuszczanie soli, które przez procesy krystalizacji i hydratacji, mogą rozsadzać strukturę tynku.

- W wyniku działań czynników omówionych powyżej, powstają pęknięcia tynku zewnętrznego w miejscach spoin pionowych i poziomych
- Przez pęknięcia warstwy tynku zewnętrznego, przedostaje się do środka woda z opadów atmosferycznych, która intensyfikuje rozpuszczanie soli w zaprawach tynkarskich
- Łączne działanie przemarzania i wytrącania soli, spowodowały naruszenie struktury tynku zewnętrznego w strefie pęknięć, co można już stwierdzić po 4 latach w postaci tzw. głuchego tynku –aktualnie większa część tynków na elewacjach kwalifikuje się do usunięcia.
- Biorąc pod uwagę jednoczesne obniżenie izolacyjności cieplnej ścian z powodu mostków cieplnych w spoinach pionowych oraz niszczenie tynku zewnętrznego wynikającego z działania mostków parowych, elewacje budynku należy docieplić.
