# Głęboka Termomodernizacja Budynków Wielorodzinnych

**Jerzy Żurawski**

# WYMAGANIA PRAWNE A GŁĘBOKA TERMOMODERNIZACJA.

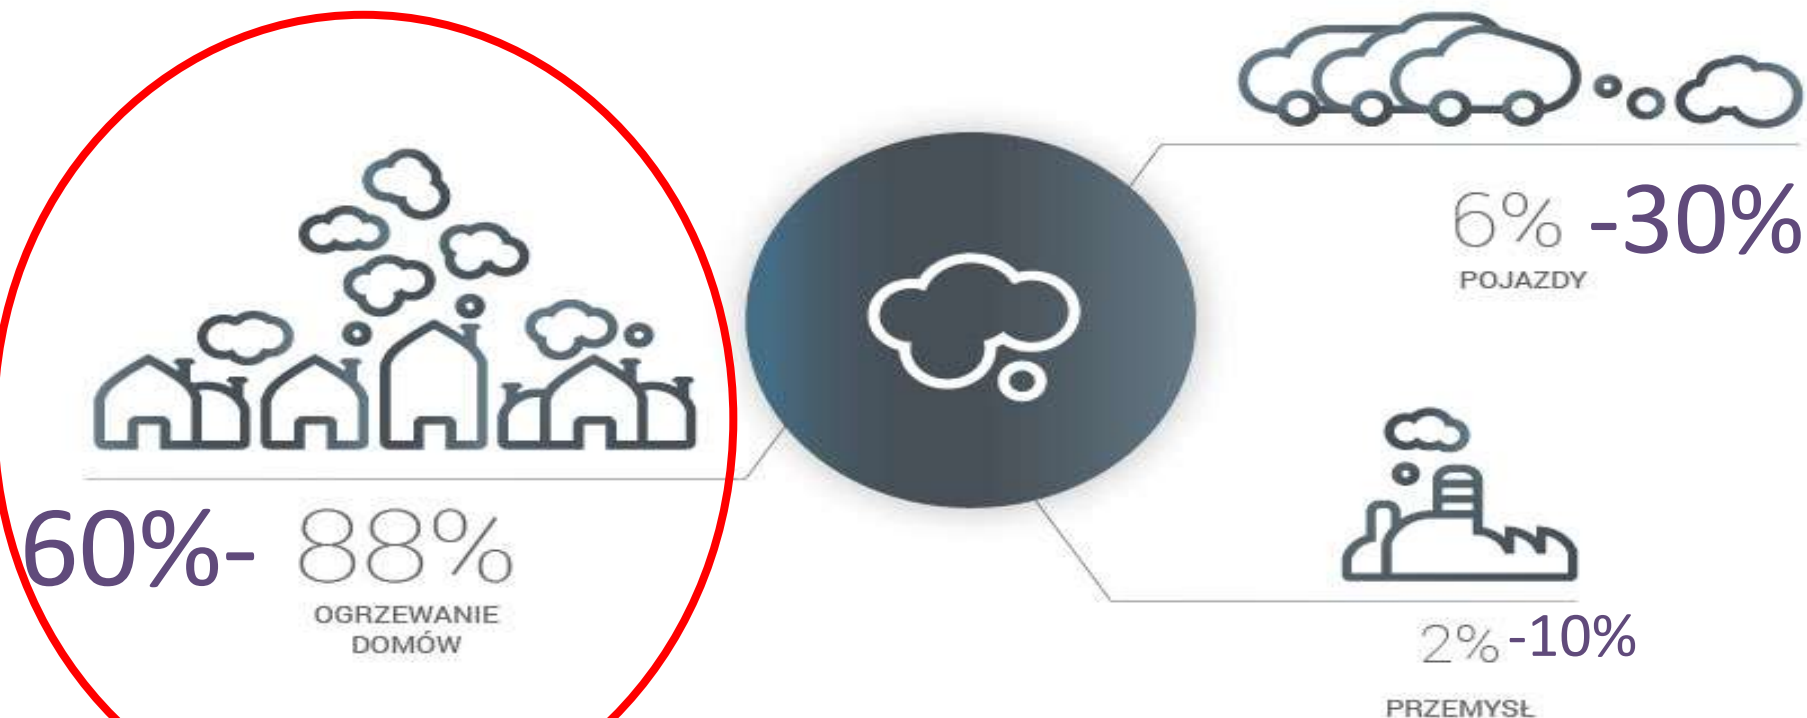
\*Udział poszczególnych źródeł odpowiedzialnych za przekroczenia norm pyłu zawieszonego - PM10 w Polsce. źródło: Ocena jakości powietrza w strefach w Polsce w roku 2013, GIOŚ

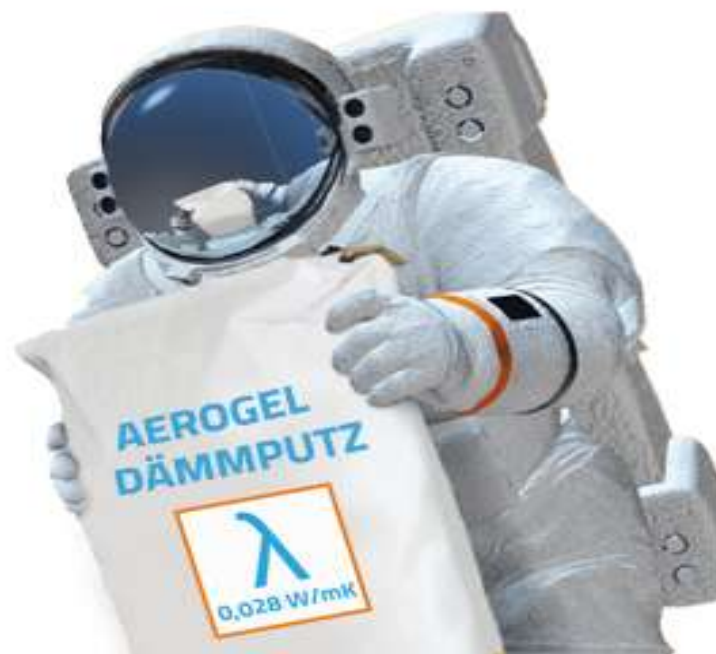
# Tynk ciepłochronny od zewnątrz lub od wewnątrz o $\lambda = 0,026-0,028 \text{ W/mK}$

- Wysoka izolacyjność cieplna,  $\lambda = 0,026-0,028 \text{ W/mK}$
- Wysoka paropuszczalność –  $\mu = 6$
- Wodoodporny
- Pochłaniające dźwięki "dzięki silnie porowatej strukturze"
- Klasa ogniowa A2
- Nakładanie ręczne lub maszynowe

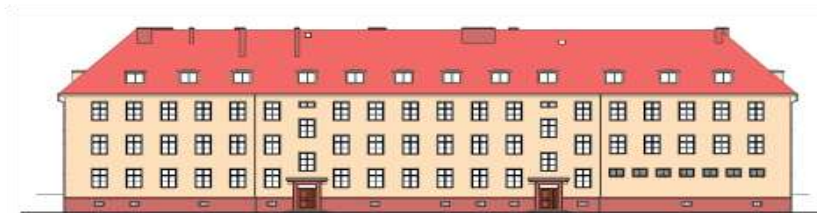
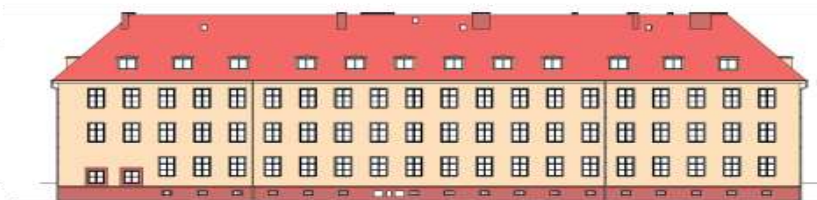
Rzuty elewacji wraz z oszczędnościami energii po zastosowaniu Aerobranu
