# „Bezpieczne i skuteczne płyty termoizolacyjne Kingspan Kooltherm®.”

Tomasz Kusiak – Kingspan Insulation Polska

Dolnośląska Agencja Energii i Środowiska , Wrocław, 18 Grudnia 2019r.

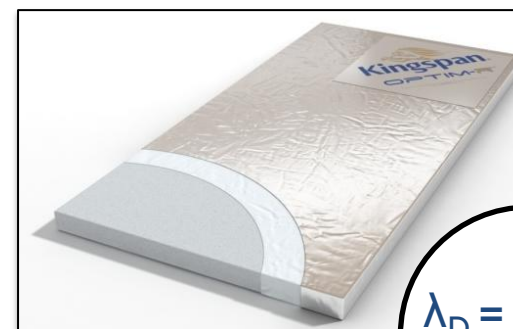
### OPTIM-R®

Panele próżniowe VIP

$$\lambda_D = 0,007$$

W/(m·K)

## OPTIM-R Nowa generacja termoizolacji; dane techniczne:

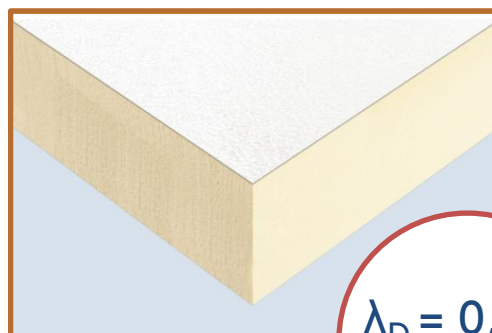
### Selthaan®

Płyty z rdzeniem PIR

$$\lambda_D = 0,022$$

W/(m·K)

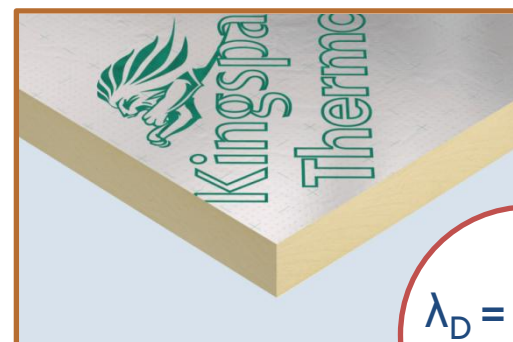
### Therma®

Płyty z rdzeniem PIR

$$\lambda_D = 0,022$$

W/(m·K)

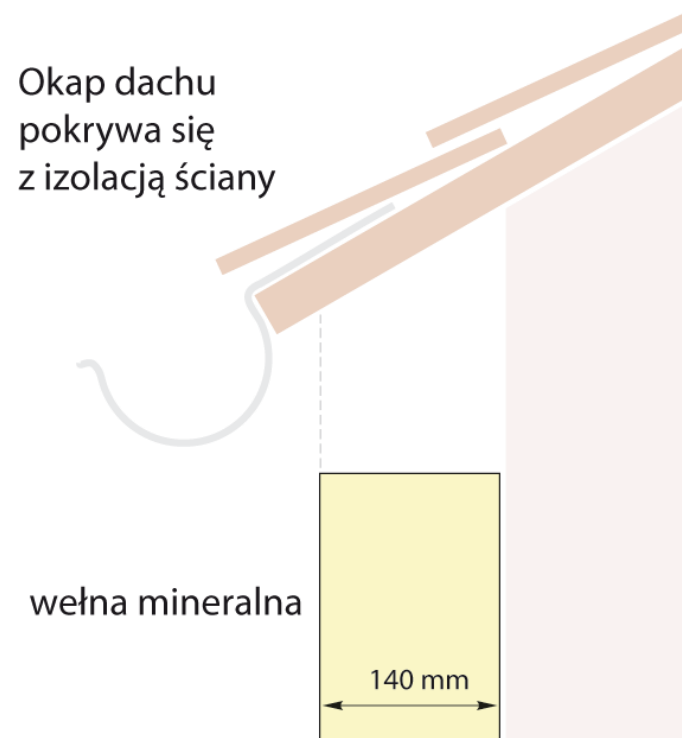
## Izolacja ścian zewnętrznych bez potrzeby zwiększania okapu lub gzymsu

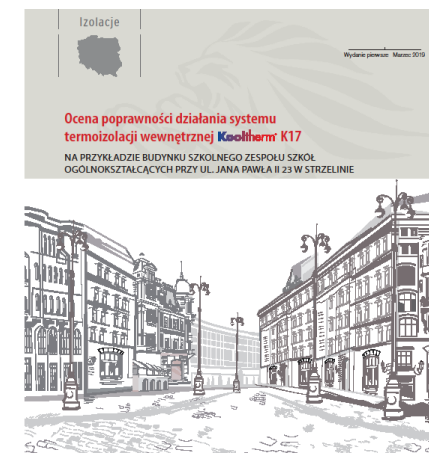
- szczegółowe oględziny budynku;
- badania termowizyjne;
- badania mykologiczne ze szczególnym uwzględnieniem szczeliny występującej pod materiałem termoizolacyjnym.
